KUNDE / PROSJEKT Vimpelfabrikken AS / Storgata 12–16 Drøbak - trafikkanalyse	PROSJEKTLEDER Stein Emilsen	DATO 05.02.2021
PROSJEKTNUMMER 10214900	OPPRETTET AV Stein Emilsen	KONTROLLERT AV Gudmund Kvisselien
DISTRIBUSJON:	FIRMA	NAVN
TIL:	Vimpelfabrikken AS	Richard Slåke

Trafikkvurderinger for Storgata 12–16 i Drøbak

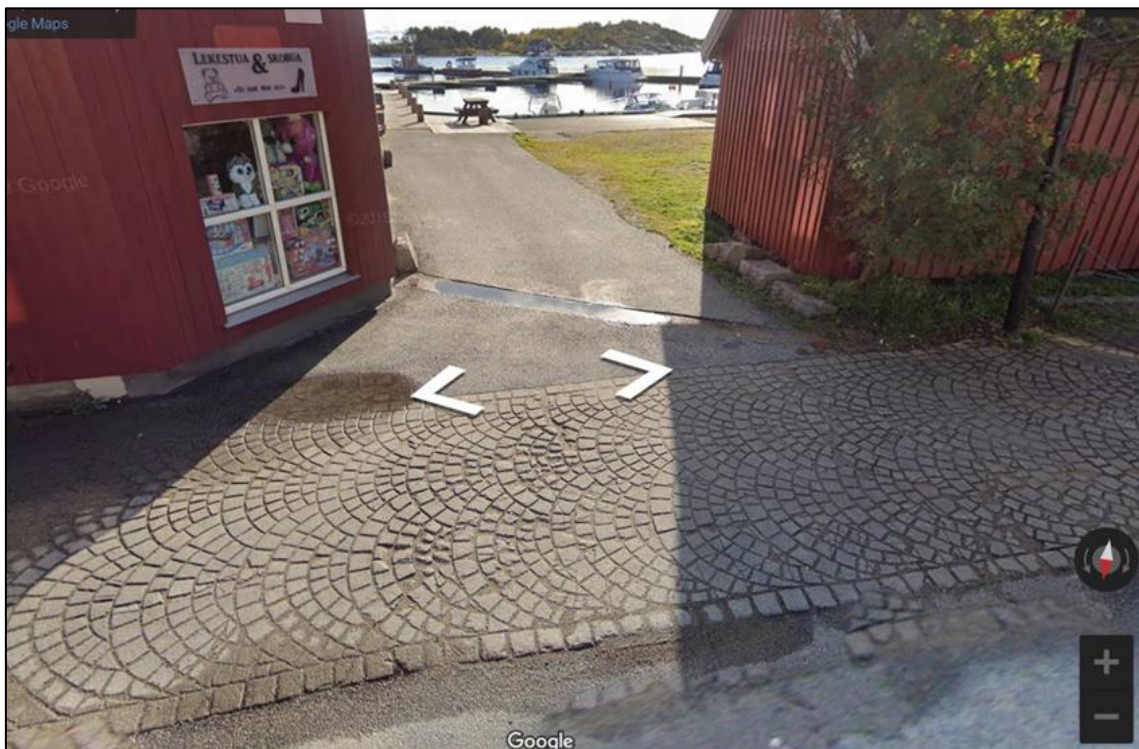
Figur 1 – Varelevering til en stor Spar-butikk i Skjærhalden på Hvaler skjer ved at lastebil rygger tvers over fortau. Fortauet er ifølge kjentfolk travelt om sommeren. Vinmonopolet holder til i samme bygg.

Problemstillingen knyttet til varelevering til Storgata 12–16 er altså ikke unik. Nedenfor viser vi noen eksempler på steder der man har godtatt varelevering over fortau, selv om det ikke er en optimal løsning.

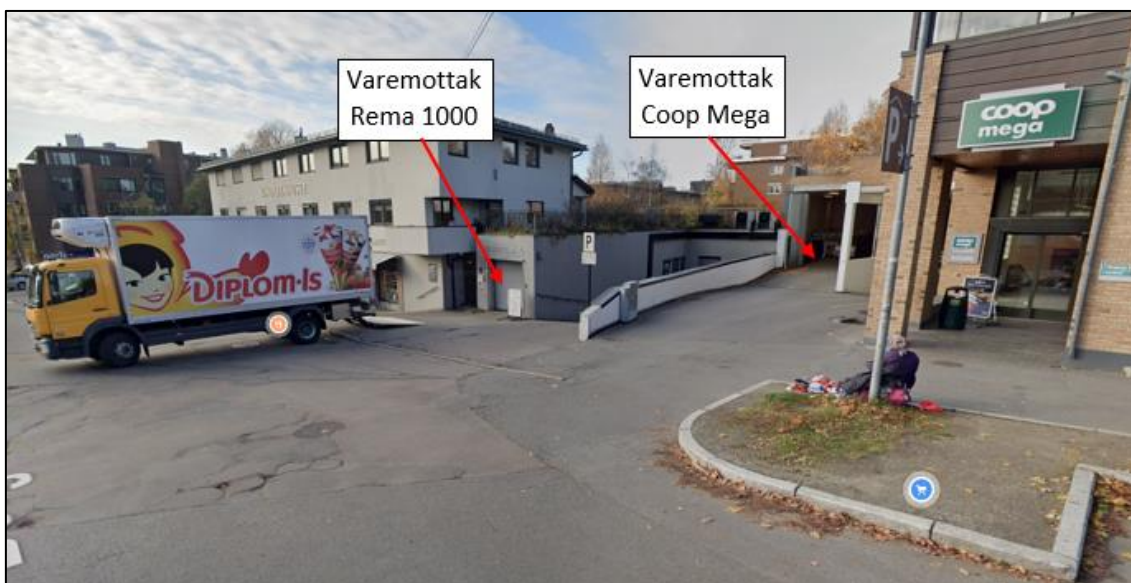
Figur 2 – Rema 1000 og muligens også Coop Mega på Vinderen i Oslo har varemottak der lastebil rygger over fortau for å levere varer

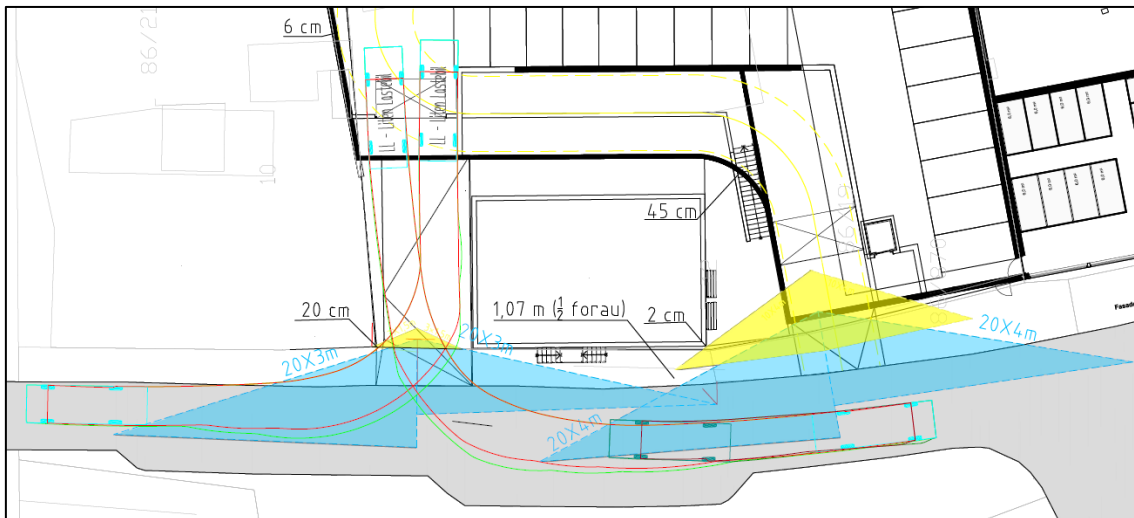
Figur 3 – Siktretanter i adkomstene, i henhold til avkjørsler i håndbok N100 (blå siktretanter viser sikt bil-bil) og Oslo kommunes veinormal (gule siktretanter viser sikt bil-fortau). Sporing for liten lastebil er vist med røde og grønne streker for vareadkomsten.

Det er ikke riktig at siktretanten går gjennom vindu. Det er åpent i fasaden i siktretanten, og den sorte, tykke streken gjelder derfor ikke første etasje. Vi har fått dette bekreftet fra både oppdragsgiver og arkitekt. Sikten ved utkjøring av parkeringshuset er derfor i henhold til krav.

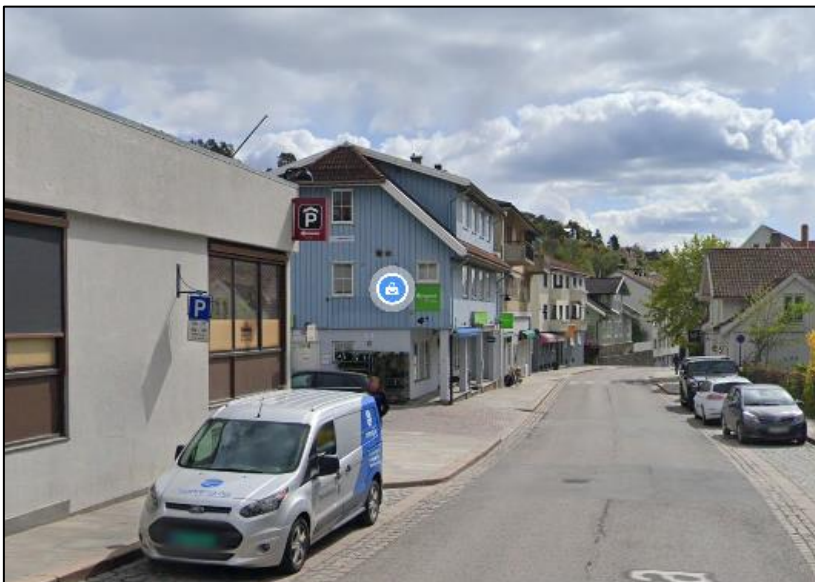
Figur 4 – Avkjørsel til parkeringshuset i Storgata skjer over fortau

Vi skjønner ikke hva kommunen legger i at avkjørselen vil være et «anonymt» punkt. Innkjøring til parkeringshus over fortau er en løsning som er vanlig i bystrøk. F.eks. skjer avkjøring til parkeringshuset i Storgata 18 litt lenger sør også over fortau, se bilde.

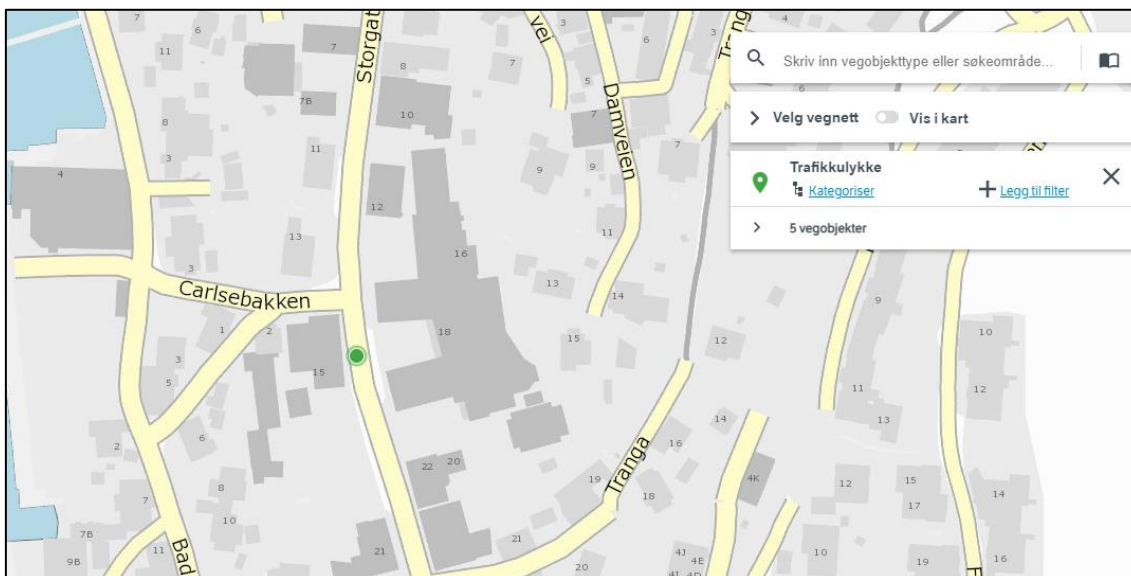
Figur 5 – Det har inntruffet én politiregistrert personskadeulykke i/ved krysset Storgata X Carlsebakken

Kommunen påstår at krysset Carlsebakken X Storgata er trafikkarlig på grunn av stigningen i Carlsebakken. Denne påstanden kunne gjerne vært supplert med dokumentasjon. Vi har ikke grunnlag for å utelukke at det inntreffer nestenulykker og konflikter i krysset. Derimot har vi grunnlag for å si at det ikke har inntruffet mange politiregistrerte personskadeulykker i krysset. NVDB viser at det har skjedd én ulykke i/ved dette krysset. Ulykken inntraff i 1998. I henhold til Statens vegvesens håndbok V723 Analyse av ulykkessteder bør man ikke analysere ulykker som lenger tilbake enn 8 år. Dette skyldes at både vegnett, kjøretøypark og trafikantenes adferd kan endres over tid. Ulykkesdataene gir dermed ikke grunnlag for å si at ulykkesrisikoen i krysset er signifikant større enn andre, tilsvarende kryss.

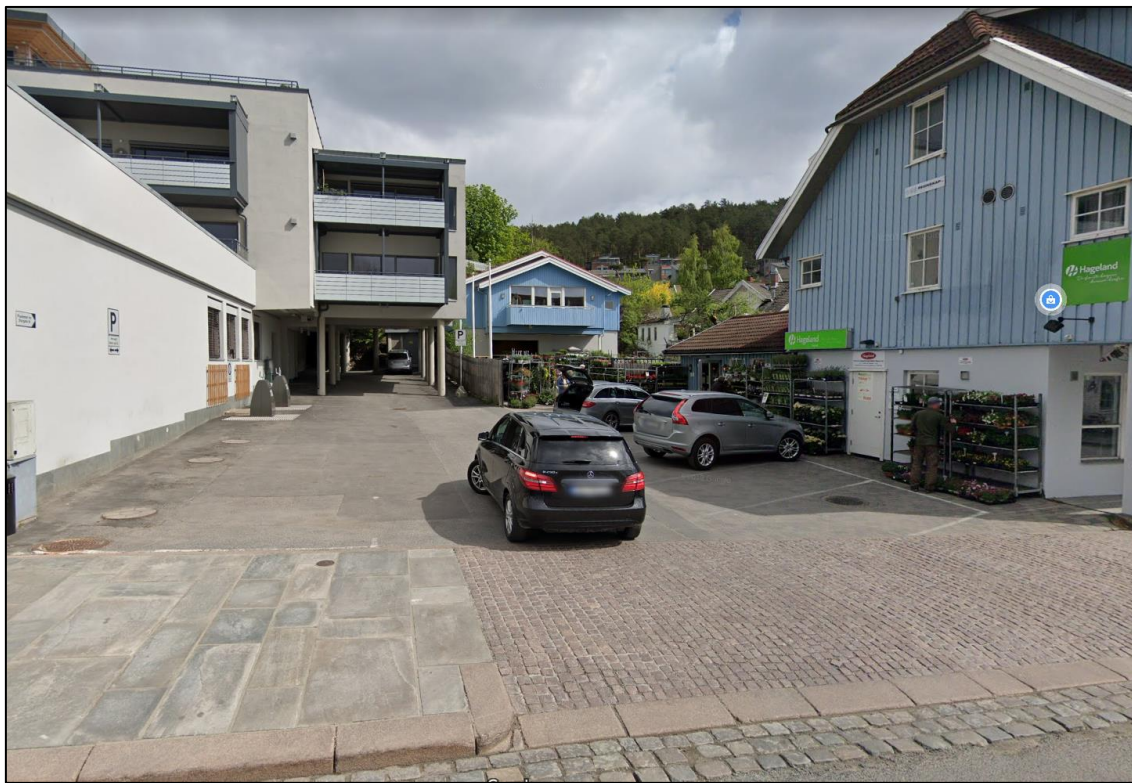
Figur 6 – Plassen på sydsiden av Storgata 18

Heller ikke denne plassen har optimale forhold med tanke på trafikksikkerhet. Vi har fått opplyst at varelevering til Hageland foregår ved rygging over fortau, noe som virker rimelig. Plassen er cirka 15 meter bred, og det er derfor ikke plass til å snu med lastebil på tomten. Etablering av varemottak på plassen på sydsiden av Storgata 12 fjerner dermed ikke problemet med rygging over fortau. Her er det dessuten kundeparkering samme sted, noe som ytterligere bidrar til en uoversiktlig situasjon. Et tredje moment er at avstanden til den foreslåtte butikken blir for lang. LUKS skriver i sin uttalelse: «Det må da være maksimum 20 meter fra biloppstillingsplassen til varens plassering. (Ref. Arbeidstilsynets vareleveringskampanje.)». Kravene til sikt vil være strengere her enn i det foreslåtte varemottaket nord for Storgata 12, siden trafikken er større her.
